Constat de Risque d'Exposition au Plomb

1. Rappel de la commande et des références réglementaires

Selon la commande (cf ci-dessous), la présente mission consiste à établir un Constat de Risque d'Exposition au Plomb (CREP) en référence à l'article L.1334-5 du Code de la Santé Publique,

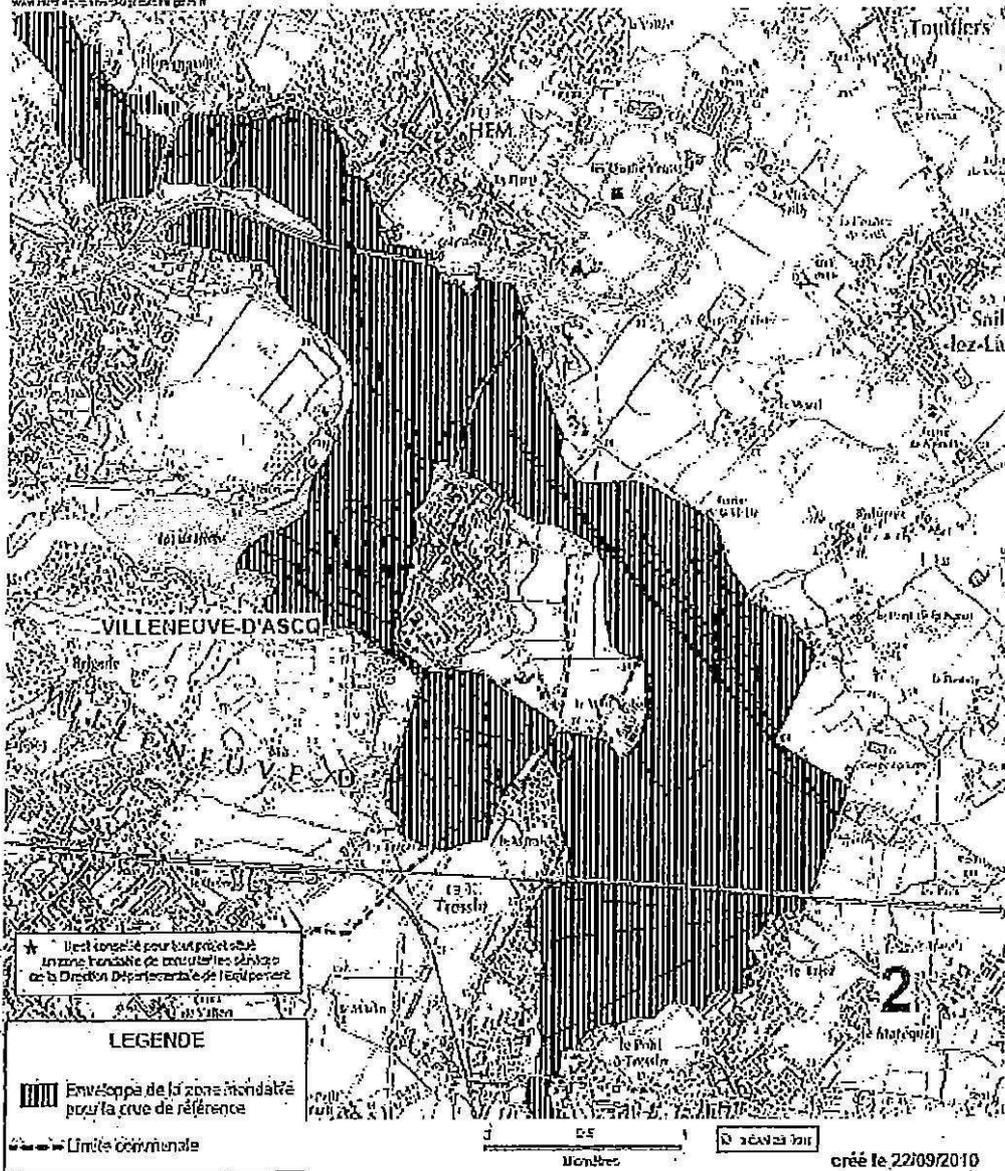
EXTRAIT de l'étude hydraulique du Plan de Prévention des Risques
de LA MARQUE en cours d'étude
Commune de VILLENEUVE-D'ASCO

Échelle: 1/25000

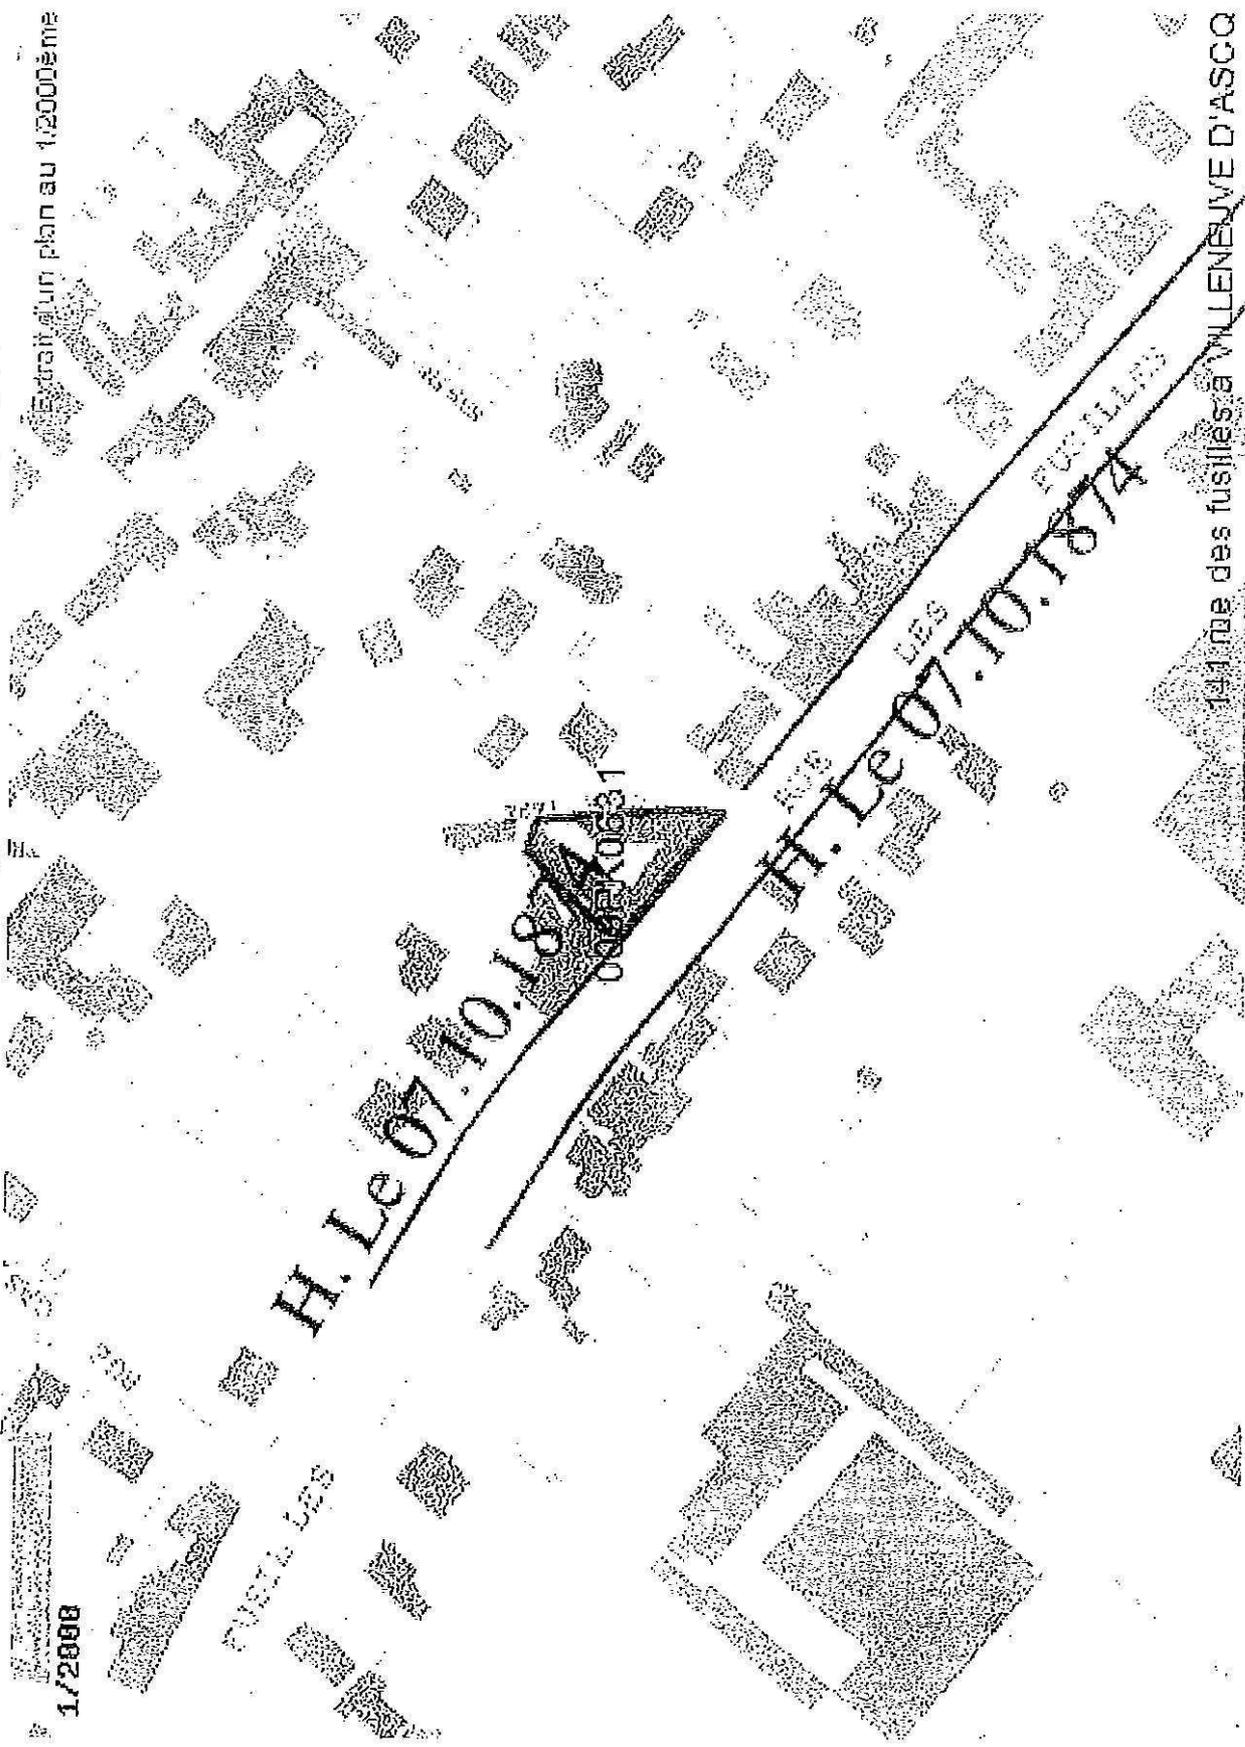
Plan joint au certificat d'alignement du 22 août 2011

Extrait d'un plan au 1/2000ème
